# GUÍA TÉCNICA DE RECOMENDACIÓN PARA CIERRE DE ESCUELA: ESCUELA PRIMARIA CANDALARIA

935 Hansen Avenue S, Salem OR 97302

## ESCUELA PRIMARIA CANDALARIA

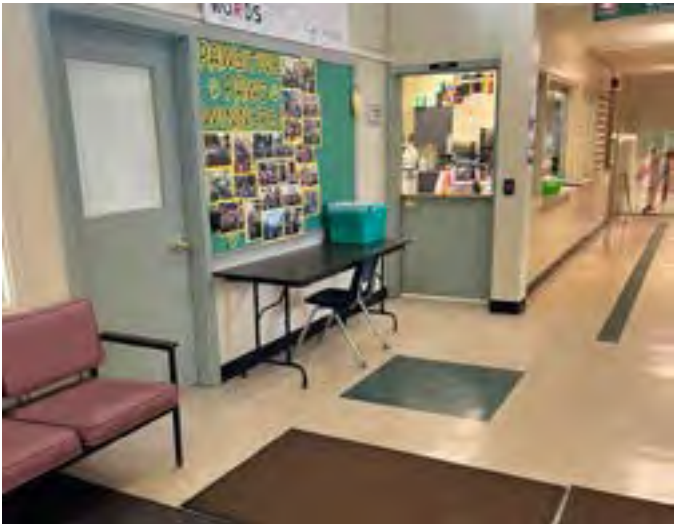
La oficina principal es difícil de ubicar / el personal no puede interceptar a los visitantes

- El diseño del edificio no permite crear un vestíbulo de acceso seguro, lo que representa un riesgo de seguridad y complica el control de entradas.
- Las áreas administrativas son pequeñas y están distribuidas de forma poco eficiente: la oficina principal no está conectada con la entrada de la escuela ni con la oficina del director/a. El espacio para oficina y reuniones es insuficiente; la oficina del director/a se usa como el principal lugar de reunión, pero no cuenta con privacidad acústica.

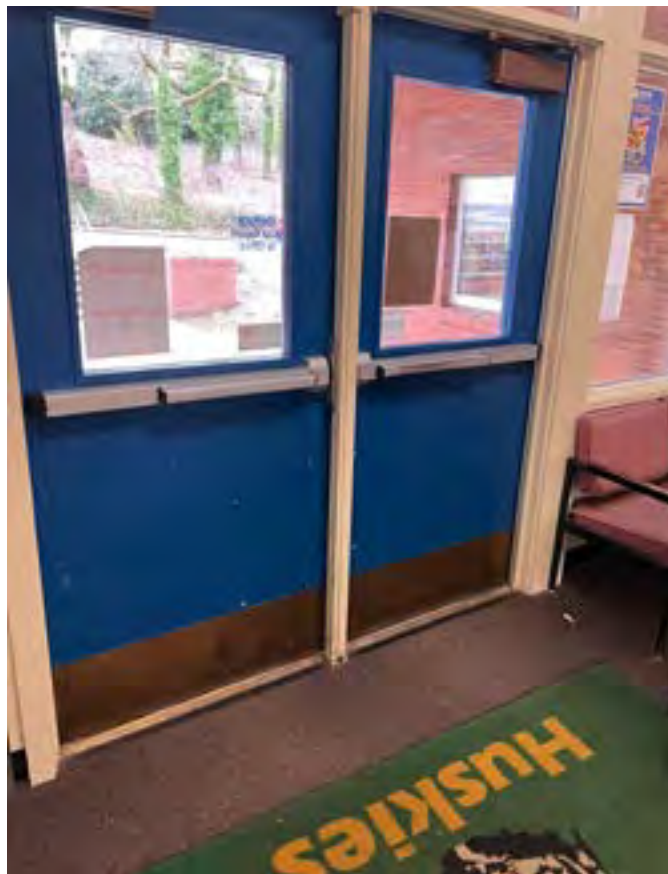
La entrada principal no cuenta con un vestíbulo de acceso seguro

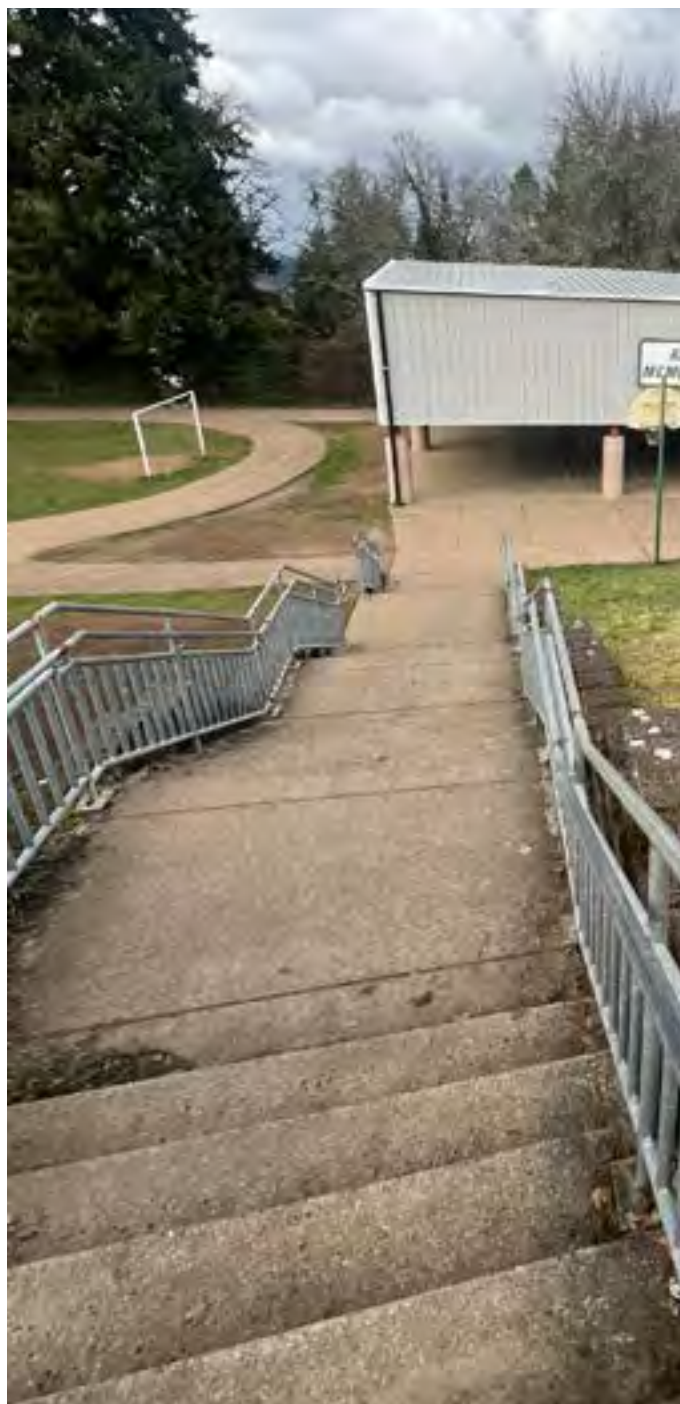
- El edificio y el predio no cumplen con accesibilidad para estudiantes con discapacidad (ADA): hay varios niveles, escaleras, no hay elevador y existe un camino con mucha pendiente desde el edificio hasta el patio. Esto representa barreras significativas para estudiantes, personal y familias con discapacidad física.

Sendero empinado que va del edificio al patio de recreo y a las canchas
